## Överlåtelsebesiktning Steg 1 Plus

Fastighetsuppgifter		Uppdragsgivare	
Fastighetsbeteckning:	Rödräven 1	Namn:	Emma Skoog
Gatuadress:	Enbacken 11	Postadress:	Enbacken 11
Ort:	Tumba	Postnr:	147 33
Kommun:	Botkyrka	Ort:	Tumba

Besiktningssuppgifter			
Internt uppdragsnr besiktning:	A13481	Internt uppdragsnr köpargenomgång:	
Besiktningdatum:	2019-06-04	Köpargenomgång datum:	
Besiktningförrättare:	Daniel Nilsson	Besiktningförrättare:	
Närvarande:	Emma Skoog	Närvarande:	
Giltigt till och med:	2020-06-05

A13481 Rödräven 1 Enbacken 11 Tumba

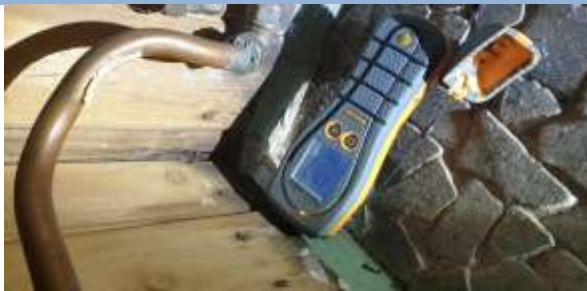
### Pos 1

Höga fuktkvoter uppmättes i bastupanel.

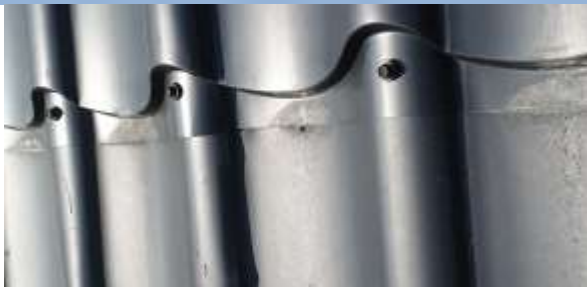
### Pos 2

Mindre otätheter noterades i plåttak.
