## Överlåtelsebesiktning Steg 1

Fastighetsbeteckning: Fyren 5  
Gatuadress: Femörevägen 24  
Ort: Oxelösund  
Kommun: Oxelösund

Internt uppdragsnr besiktning: 20230-144  
Besiktningdatum: 2019-11-19  
Besiktningförrättare: Jörgen Enoksson  
Närvarande: Mäklare  
Giltigt till och med: 2020-11-19

20230-144 Fyren 5 Femörevägen 24 Oxelösund

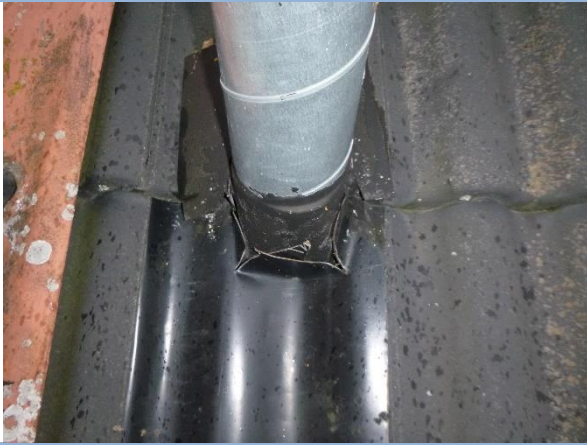
Pos 1

Otäta plåtskolningar förekommer på yttertak.

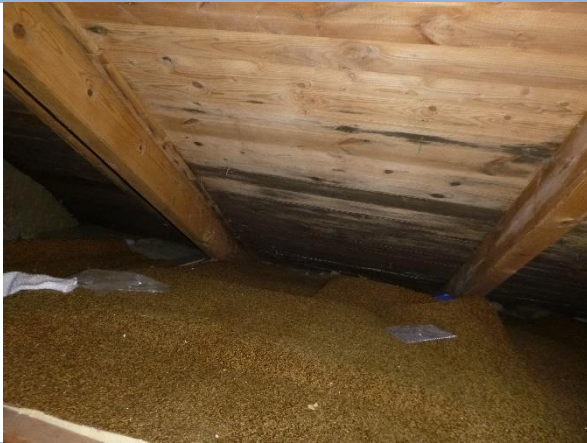
Pos 2

Mikrobiell påväxt på yttertakens insida.

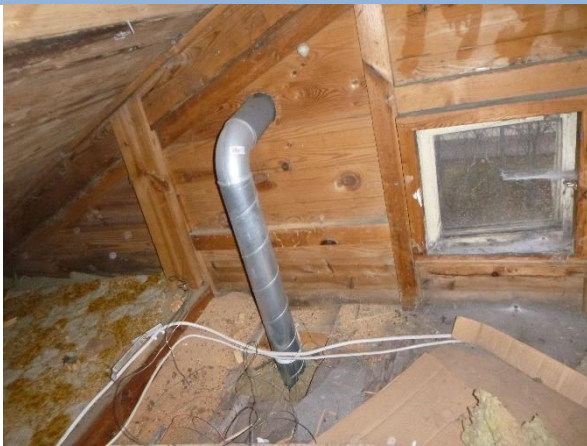
Pos 3

Oisolerade ventilationsrör i vindsutrymmet.
