Överlåtelsebesiktning

SMBA19-012 Raholmsvägen 162

Fastighetsbeteckning: Alnö-Usland 2:46
Gatuadress: Raholmsvägen 162
Ort: Alnö
Kommun: Sundsvall

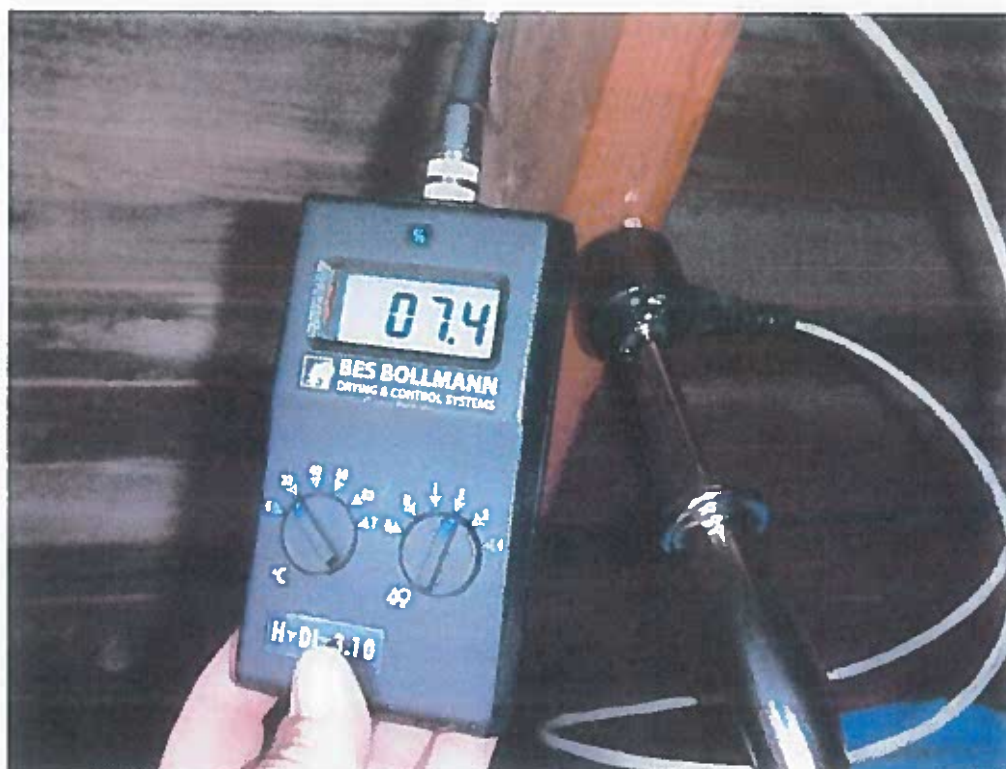
Byggnadsdel Vind
Konstruktionsdel Takstol

Vid mätning av fuktkvot i takstol uppmättes ett värde till 7.4 %
Mätning är även utförd i grunden, värdet låg på ca
